Das 50Hz Radar

EMV VOR ORT

MANFRED HAIDER

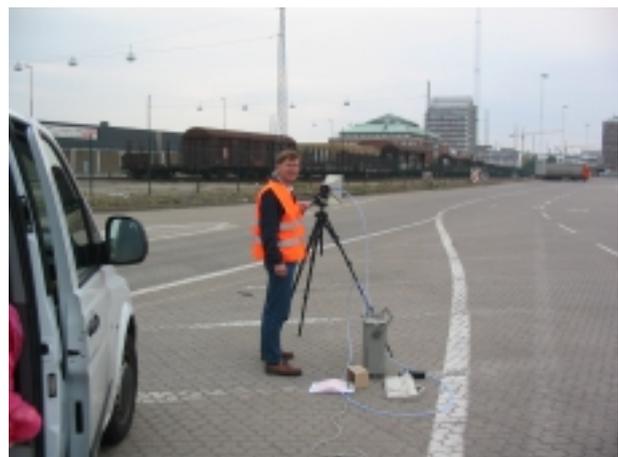
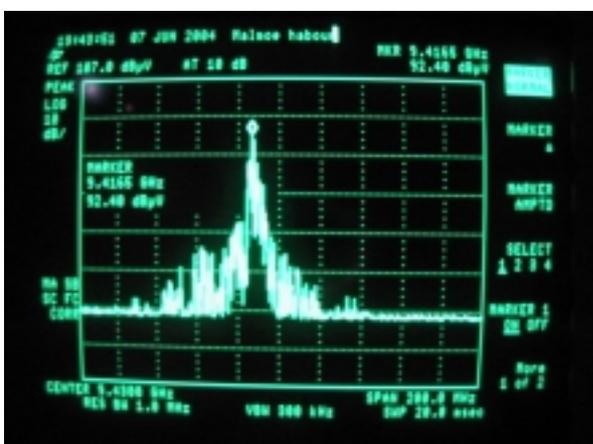
Die höchsten Werte im Hafen waren bei 28,5V/m, an Bord bei 64V/m. Rechnet man dazu mindestens 3 bis 6dB Messfehler... kommt man schon zu sehr stattlichen Feldstärken. Unter Deck – dort, wo der Sattelschlepper stand, waren nur geringe Feldstärken zu messen.

Eine mitgeführte Elektronikeinheit zeigte keine Ausfälle.

Mit den "gefundenen" Hot-Spots war ich zu frieden. Die gemessenen Feldstärken erreichten Größen, die weit über die CE-EMV-Anforderungen hinausgehen. Da ich ja nicht an jeder beliebigen Stelle messen konnte, sind durchaus noch wesentlich "heißere Punkte" vorstellbar.

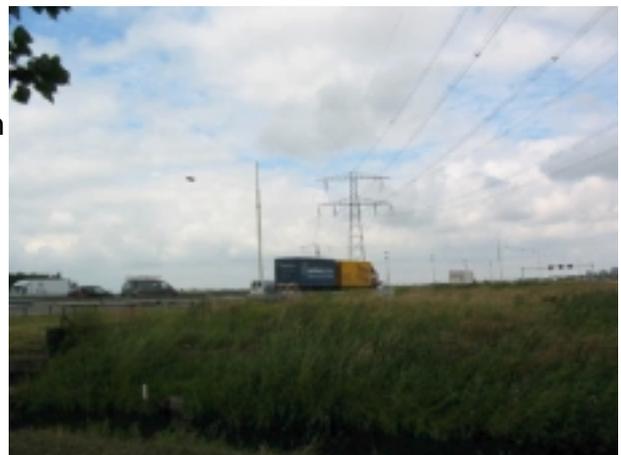
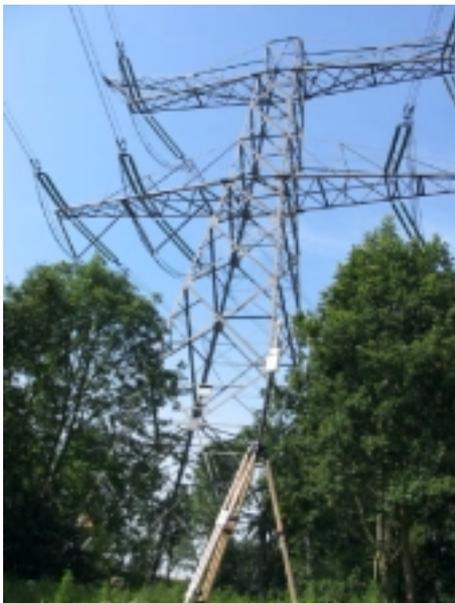
Das einzig Augenfällige war eine Hochspannungsleitung, die erst längs und dann quer zur Fahrbahn verläuft.

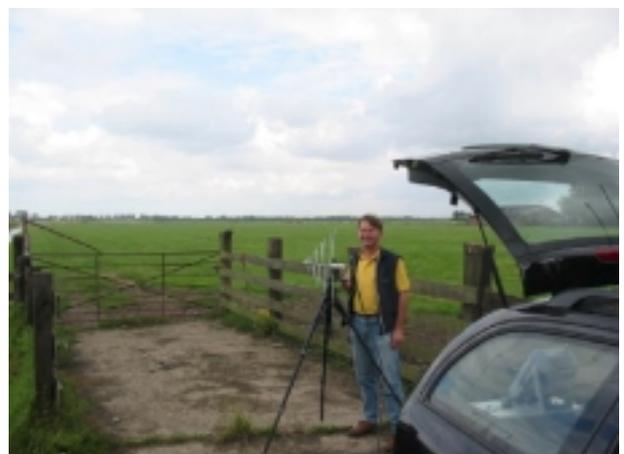
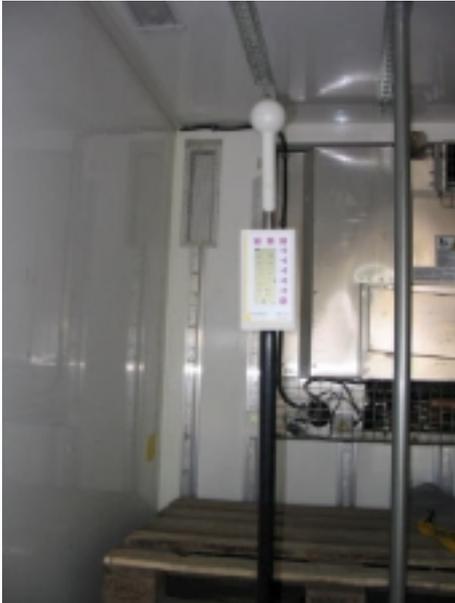
Ich wählte einen Messpunkt unter der Hochspannungsleitung und zeichnete E- und H-Feld auf. Das E-Feld war bei etwa 1200V/m weitgehend konstant, der magnetische Fluß pendelte um 2000nT. Parallel dazu untersuchte ich den Hochfrequenzbereich, wo nichts "Signifikantes" zu messen war.

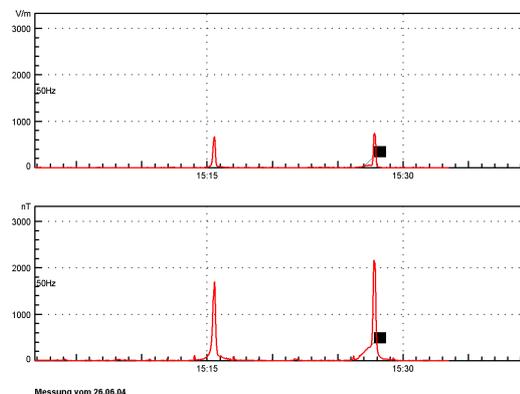
Die aufgezeichneten Feldstärkeverläufe dokumentierten quasi den Elektronikausfall unter der Hochspannungsleitung.

Die Graphik zeigt 2 Durchfahrten unter der Hochspannungsleitung. Im Laderaum stieg das E-Feld auf 700V/m.

Als Ursache vermuteten wir eine statische Aufladung in Wechselwirkung mit dem starken elektrischen Feld. Das Hersteller-Ingenieurteam hatte schnell einen externen Sensor im Verdacht. Wir konnten letztlich nachweisen und dokumentieren, dass bei vergleichbaren E- und H-Feld Verhältnissen der Fehler mit der originalen, ungeschirmten Sensorverkabelung auftrat, hingegen eine geschirmte verdrillte Sensorleitung fehlerfrei funktionierte. Ein schöner Erfolg.

p.s. mein Vorschlag, den Auflieger mit einer flexiblen, grün-gelben Erdungsleitung von min. 6mm² an den PE der Autobahn anzuschließen, wurde (leider) nicht umgesetzt

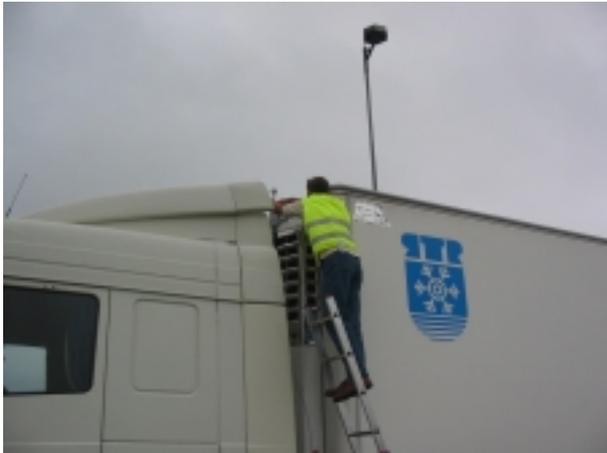
Hier mein "SetUp" zu einer 50Hz
E-Feld Meßung in ca. 3,3m Höhe.

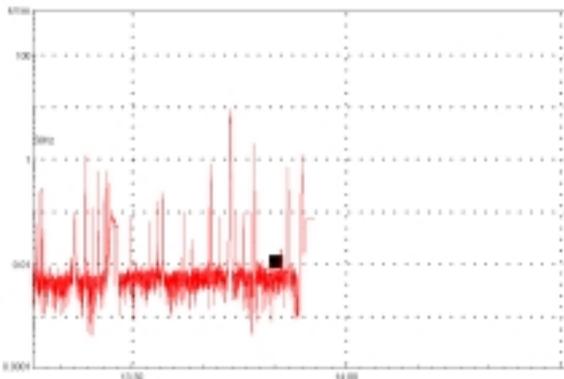
Mit der Dokumentation einer 9kV/m Hoch-
spannungsleitungsunterquerung schloss
sich der Kreis im wahrsten Sinne des
Wortes:
wenige Autobahnausfahrten weiter lag der
eingangs erwähnte Kreisverkehr.
