Das 50Hz Radar

EMV VOR ORT

MANFRED HAIDER

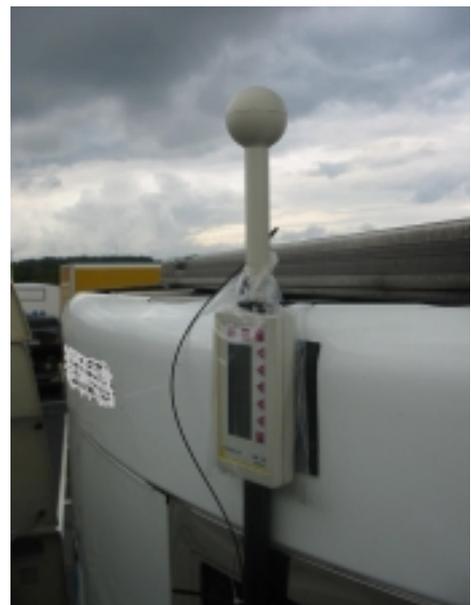
Um dennoch zu dokumentieren, dass die modifizierte Baugruppe auch in hohen elektrischen Feldern funktioniert, mussten wir nochmals zum Baumarkt, um eine Leiter zu kaufen:

Das ESM100 kam an die frische Luft.

IP65 ist ein beruhigendes Argument bei unfreundlicher Witterung
